平成29年9月11日
防衛省・外務省

**沖縄県名護市沖におけるMV-22オスプレイの不時着水に関する
米軍事故調査報告書について**

米軍事故調査報告書の概要

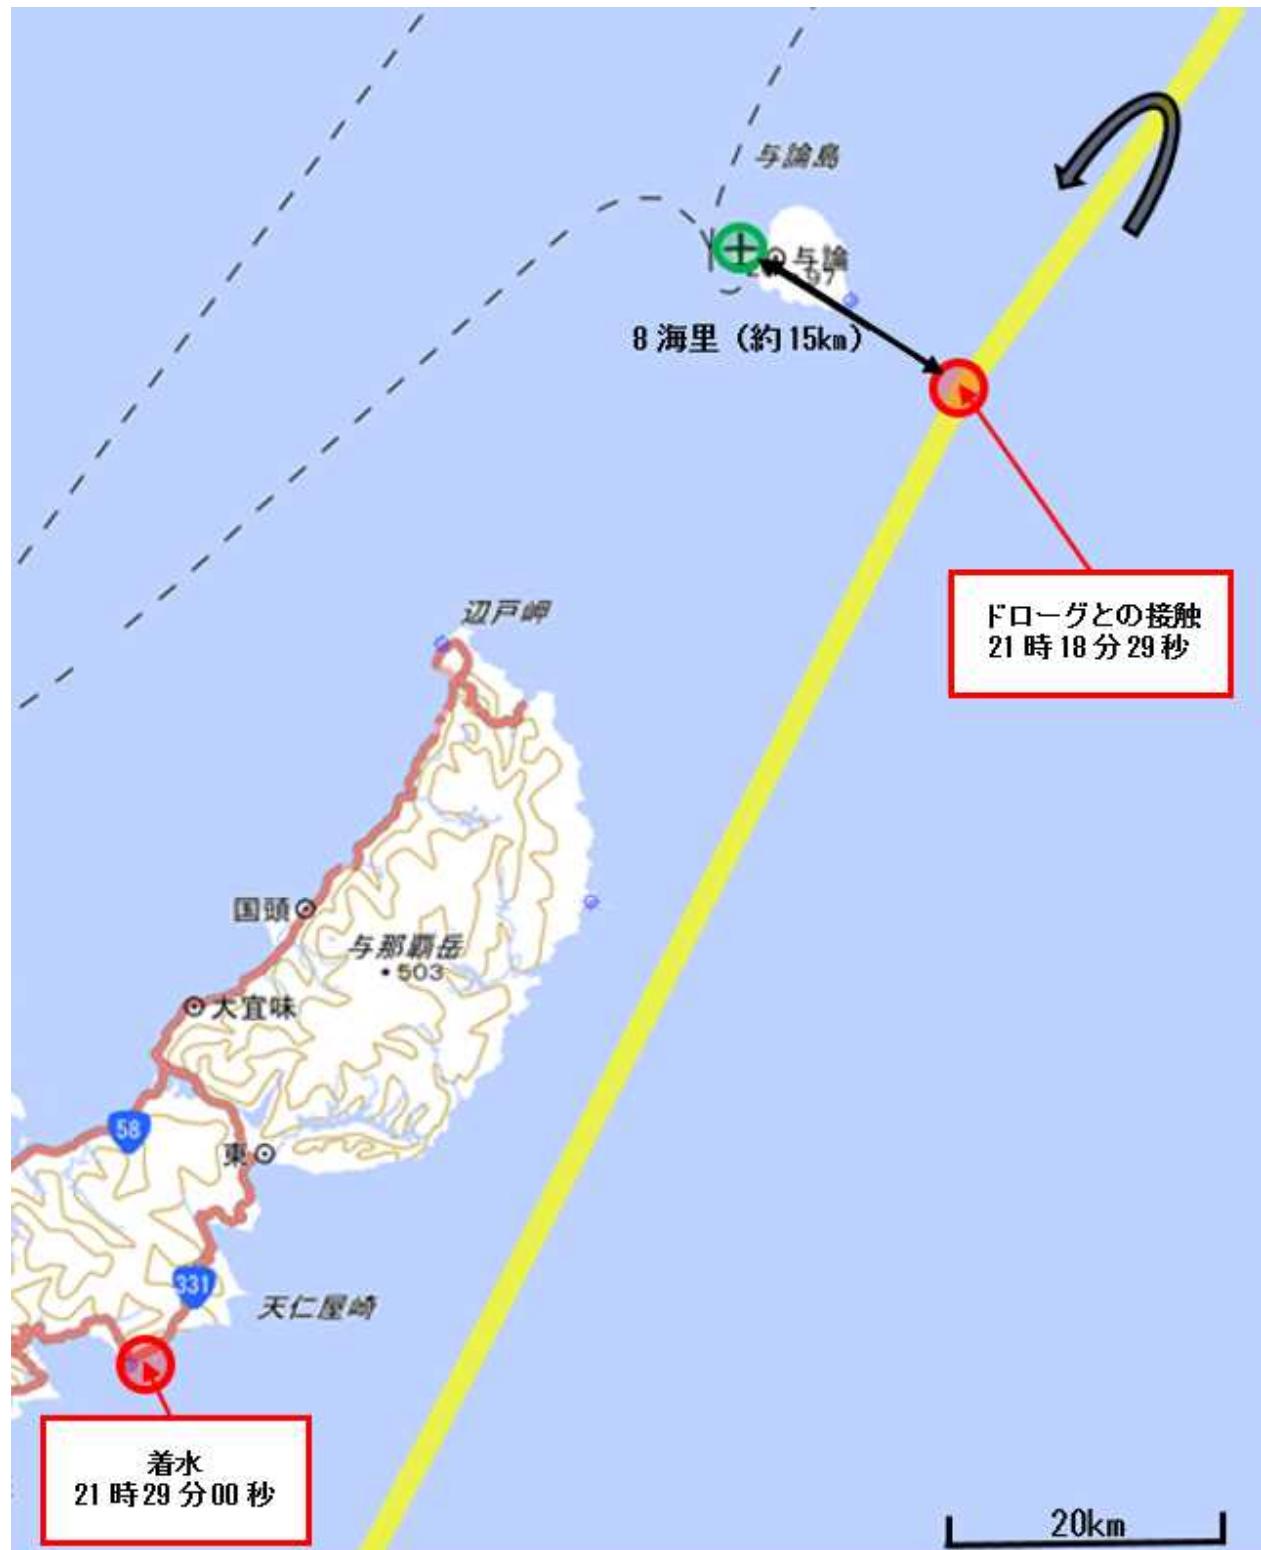
事故当時のオスプレイの飛行状況

- ・ 21時18分頃、オスプレイが最後にMC-130のドローグへの接続を試みた際、オスプレイのパイロットは出力を上げ過ぎたことに気付き、直ちに出力を下げたが、MC-130との正常な距離を保つことができなかった。その時、MC-130のドローグが下降し、その後上昇して右方に動き、オスプレイの右のプロペラと接触した。オスプレイは、MC-130から空中給油を直ちに終了し、給油機から離れるよう指示を受けた。
- ・ オスプレイの搭乗員は、機体の大きな振動により、バランスのとれた飛行を維持することが困難との認識であった。
- ・ オスプレイのパイロットは、左右非対称の推進力を悪化させたくないと考え、固定翼モードを維持した。
- ・ 沖縄本島に近付いた際、オスプレイのパイロットは、人や財産の上空を避けるため、海岸沿いを飛行していたが、途中、高度及び速度を維持し、安全な飛行を継続することが困難であると認識し、21時29分頃、着水態勢をとり、制御された緊急着水を行った。
