神奈川県逗子市のがけ崩れをふまえた急傾斜地(がけ地)の点検を行う際のポイント

◆がけ崩れの概要

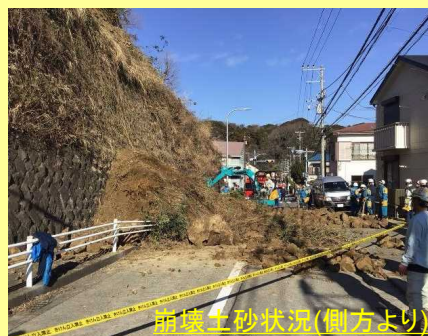
崩壊規模: 幅8~9m、長さ8m、深さ1m程度

- ①風化した凝灰岩(ぎょうかいがん: 火山灰が固まった岩石)が崩落したものと考えられる。
- ②植生が貧弱であるうえ、地表温度の変化や風の影響を受けやすく乾燥・湿潤を繰り返し受け易いなどの悪条件が重なったものと推察される。
