大型カルバート長寿命化修繕計画 名護市

令和 5年 1月

名護市 建設部

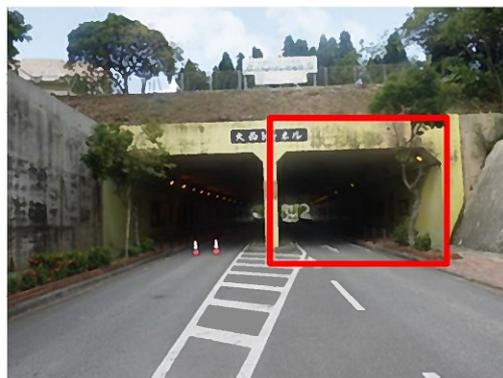
現況写真

施設名	大西トンネル(上り)
路線名	大西線
所在地	名護市大中
建設年度	平成6年(1994年)
経過年数	28年
構造形式	場所打ちボックスカルバート
延長	98.5m
幅員	7.7m
施設健全度	Ⅱ

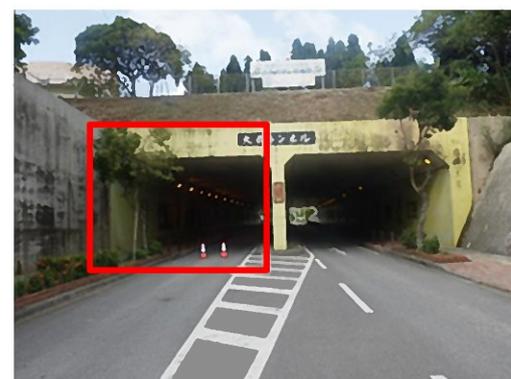
現況写真

施設名	大西トンネル(下り)
路線名	大西線
所在地	名護市大中
建設年度	平成6年(1994年)
経過年数	28年
構造形式	場所打ちボックスカルバート
延長	98.5m
幅員	7.7m
施設健全度	Ⅱ

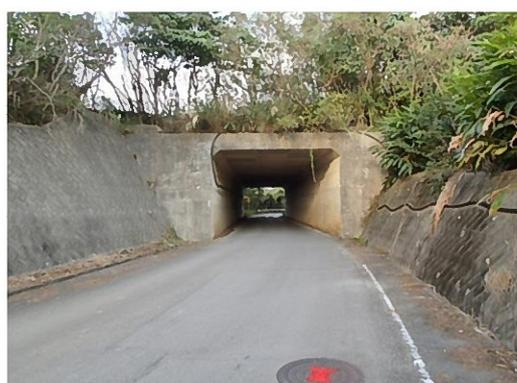
現況写真

施設名	羽-37-2 橋
路線名	多野岳線
所在地	名護市字仲尾次
建設年度	昭和60年(1985年)(推定)
経過年数	37年
構造形式	場所打ちボックスカルバート
延長	42.05m
幅員	6.5m
施設健全度	Ⅱ
