トンネル長寿命化修繕計画

仲尾トンネル

タクジトンネル

令和 5年 1月

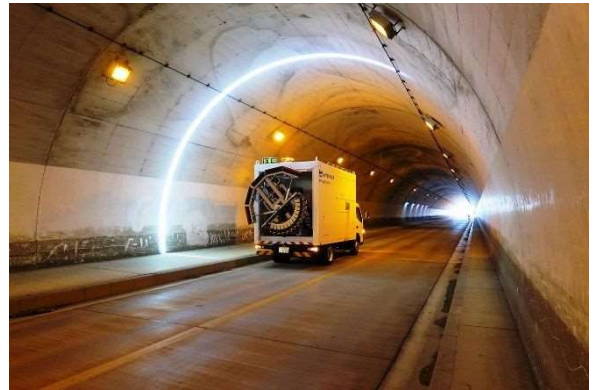
【トンネル覆工画像計測技術】

画像計測技術は、車両に搭載した CCD カメラやラインセンサーカメラ等と照明設備によりトンネル覆工コンクリート「外力」「材質劣化」「漏水」との関係で整理される。変状の種類として、①圧ざ、ひび割れ、②うき、はく離、③変形、移動、沈下、④鋼材腐食、⑤巻厚の不足または減少、背面空洞、⑥漏水等に対して、画像計測、レーザー計測、レーダ探査による点検を行う技術。

近年、トンネル点検に関する新技術の開発が進んでいます。今後の点検及び維持管理の効率化、修繕コスト削減を目的とし2トンネルについて、「点検支援技術性能カタログ（国土交通省）」や「NETIS（国土交通省：新技術情報提供システム）」等に登録されたトンネルの新技術(覆工画像計測技術)の活用を検討して、費用の縮減や点検の効率化・高度化を図ります。

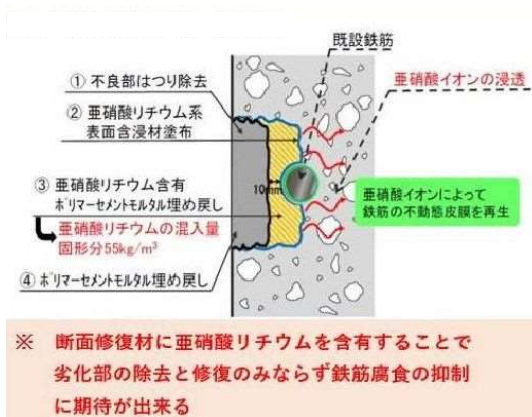
図 1-1 工法概念図

【亜硝酸リチウム併用型断面修復工法】

本工法は、ポリマーセメントモルタル系断面修復材を型枠設置せず金ゴテや木ゴテ等を用いて人力により断面修復材を塗布する工法である。このとき、断面修復材はポリマーセメントモルタルに鉄筋腐食抑制効果をもつ亜硝酸リチウムを混入して塗布する部分と、ポリマーセメントモルタル単体を塗布する部分の2層構造とする技術。

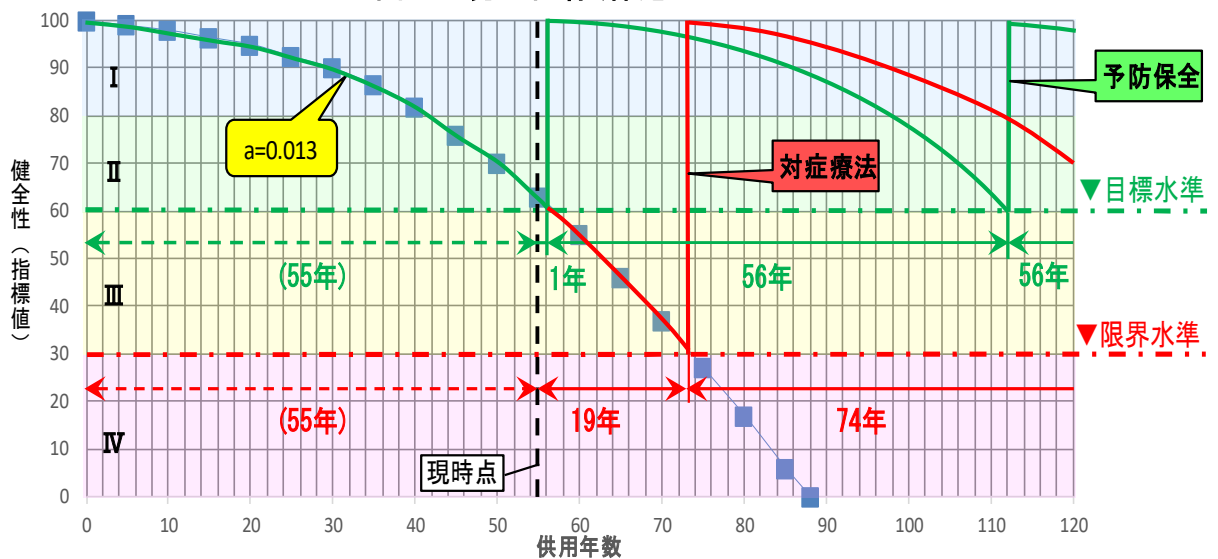
図-14 劣化曲線(仲尾トンネル)

前提条件 1 (仲尾 トンネル) : 劣化曲線、修繕頻度、管理限界

- ① 修繕工事の実施頻度は、下記の劣化曲線より、予防保全型では 56 年、対症療法型では 74 年となる。修繕開始時期は現時点から約 1 年及び 19 年後となる。
- ② 予防保全型における目標水準は、健全度Ⅱの最低ライン (60 点) とし、対症療法の限界水準は、健全度Ⅲの最低ライン (30 点) としました。

※劣化曲線は前回の長寿命化修繕計画資料を参考

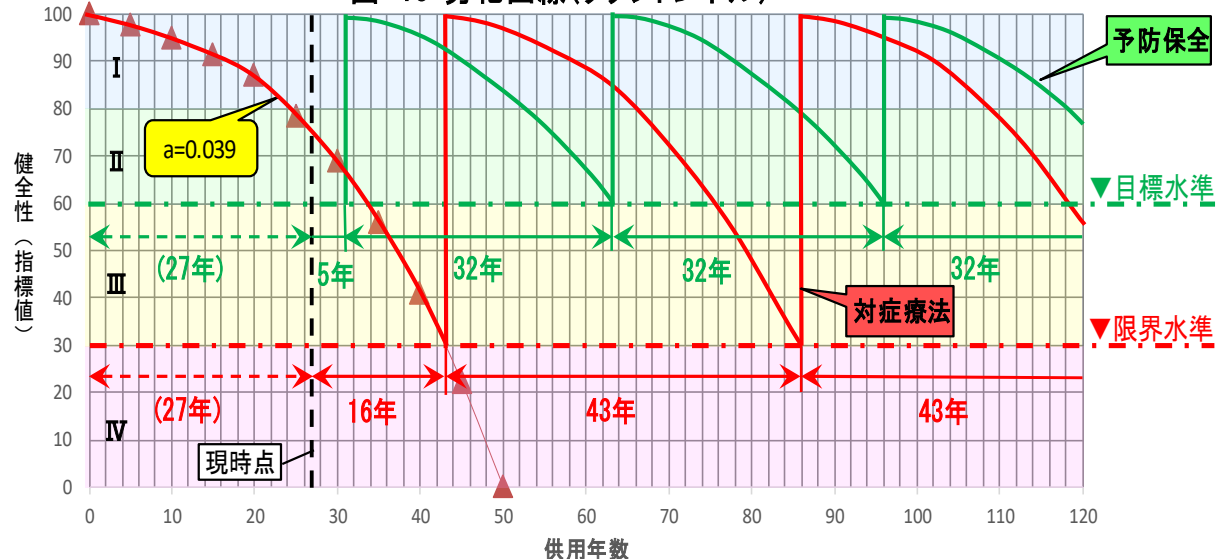
図-15 劣化曲線(タクジトンネル)

前提条件 1 (タクジトンネル) : 劣化曲線、修繕頻度、管理限界

- ① 修繕工事の実施頻度は、下記の劣化曲線より、予防保全型では 32 年、対症療法型では 43 年となる。修繕開始時期は現時点から約 5 年及び 16 年後となる。
- ② 予防保全型における目標水準は、健全度Ⅱの最低ライン (60 点) とし、対症療法の限界水準は、健全度Ⅲの最低ライン (30 点) としました。

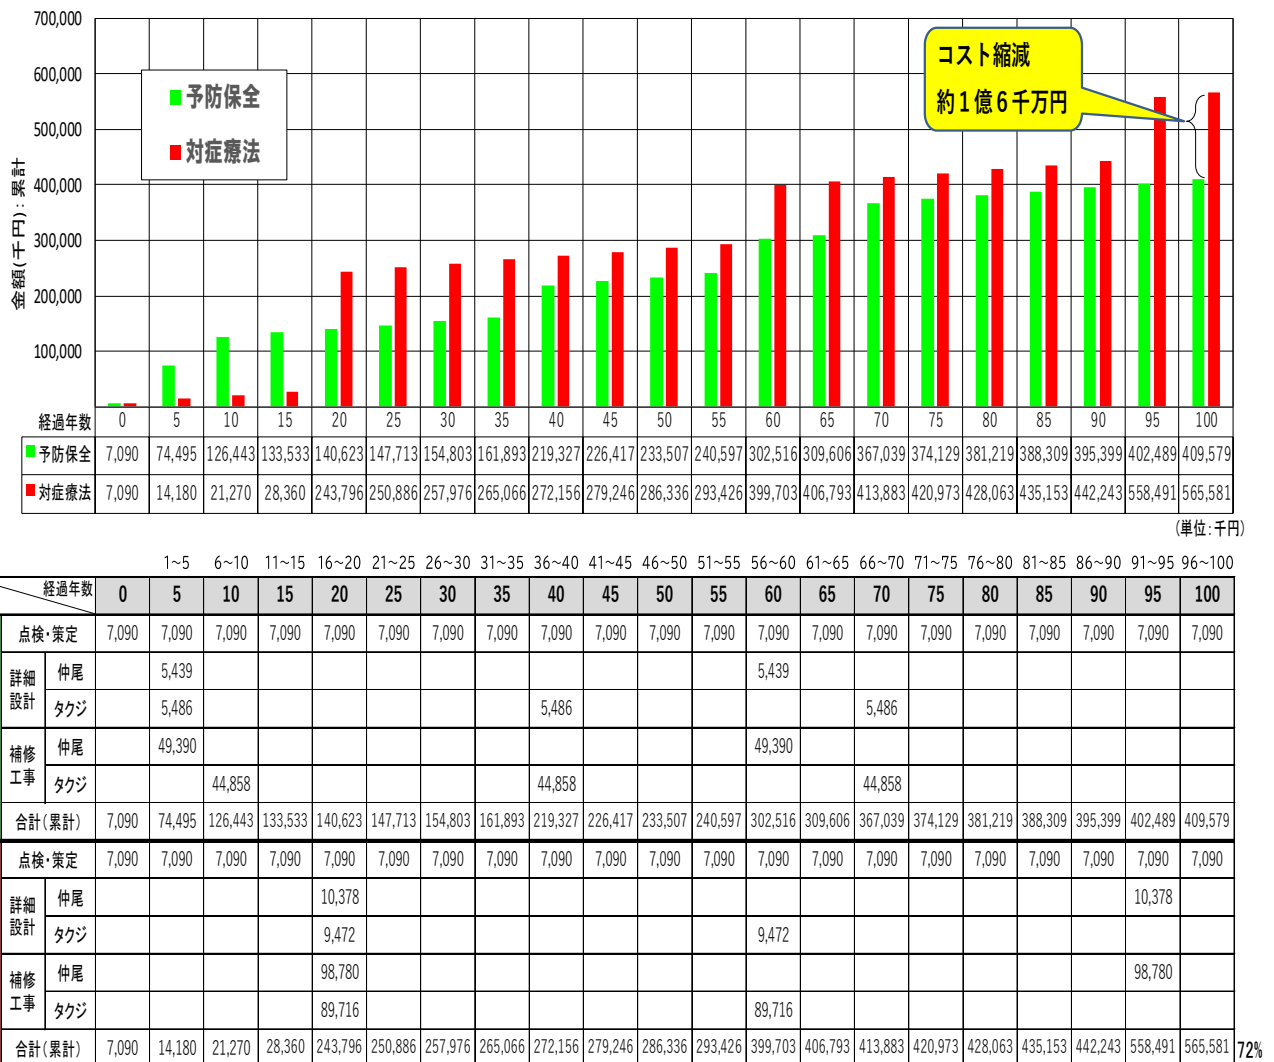
図-16 予防保全と対症療法の比較

今後 100 年間における対症療法と予防保全の費用を算出し、コスト削減額を算出した。
