## トンネル長寿命化修繕計画

仲尾トンネル

タクジトンネル

令和 5年 1月

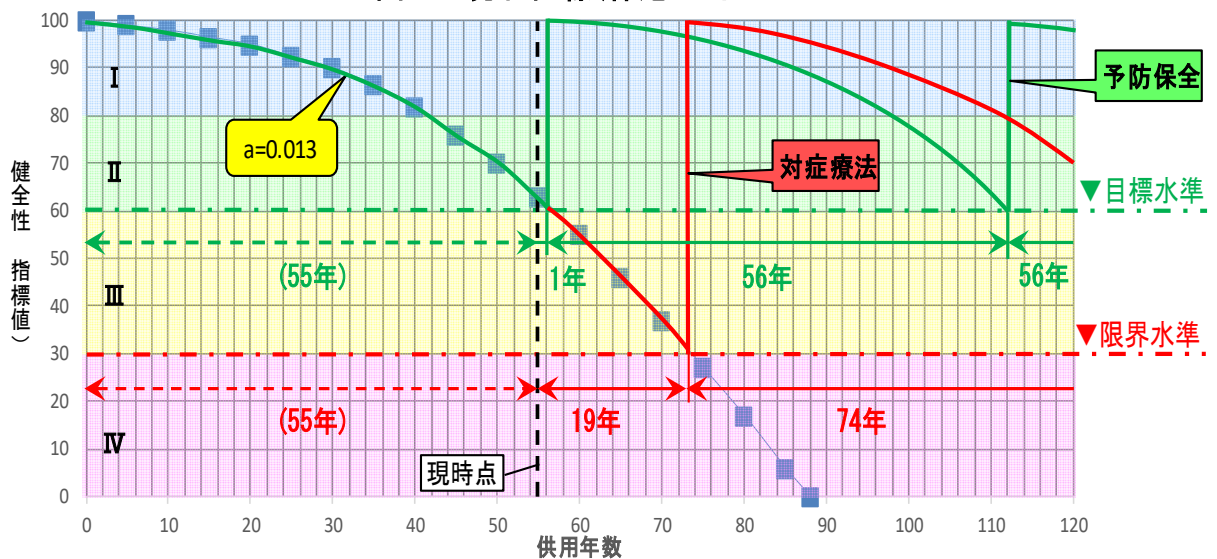
図-14 劣化曲線(仲尾トンネル)

- ① 修繕工事の実施頻度は、下記の劣化曲線より、予防保全型では 56 年、対症療法型では 74 年となる。修繕開始時期は現時点から約 1 年及び 19 年後となる。
- ② 予防保全型における目標水準は、健全度Ⅱの最低ライン (60 点) とし、対症療法型の限界水準は、健全度Ⅲの最低ライン (30 点) としました。

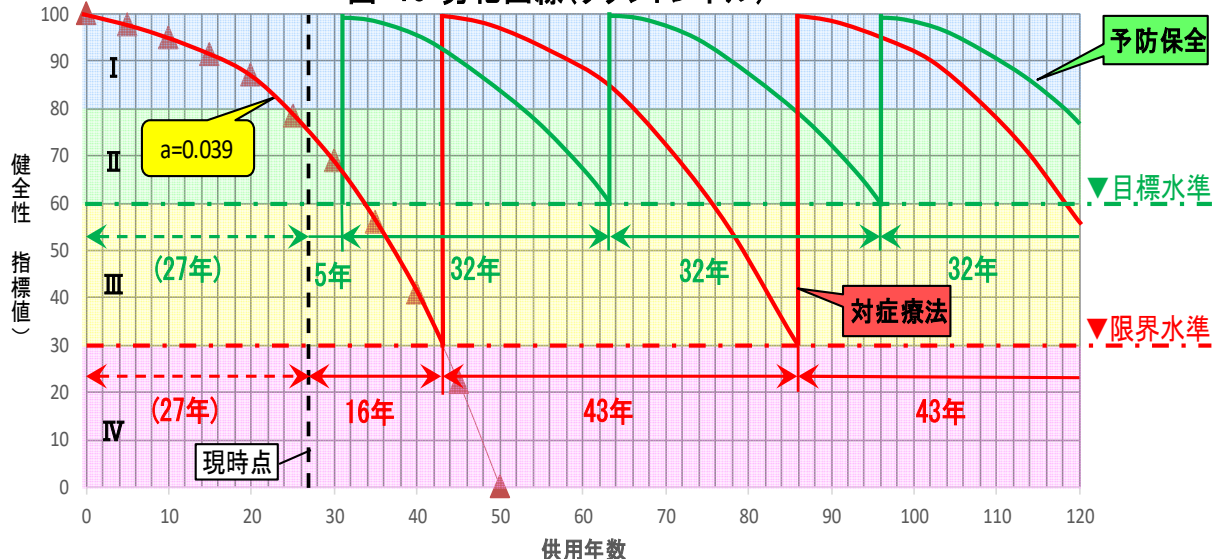
図-15 劣化曲線(タクジトンネル)

- ① 修繕工事の実施頻度は、下記の劣化曲線より、予防保全型では 32 年、対症療法型では 43 年となる。修繕開始時期は現時点から約 5 年及び 16 年後となる。
- ② 予防保全型における目標水準は、健全度Ⅱの最低ライン (60 点) とし、対症療法型の限界水準は、健全度Ⅲの最低ライン (30 点) としました。
