名護市公共施設等総合管理個別計画

令和3年3月（令和8年3月改訂）

名護市

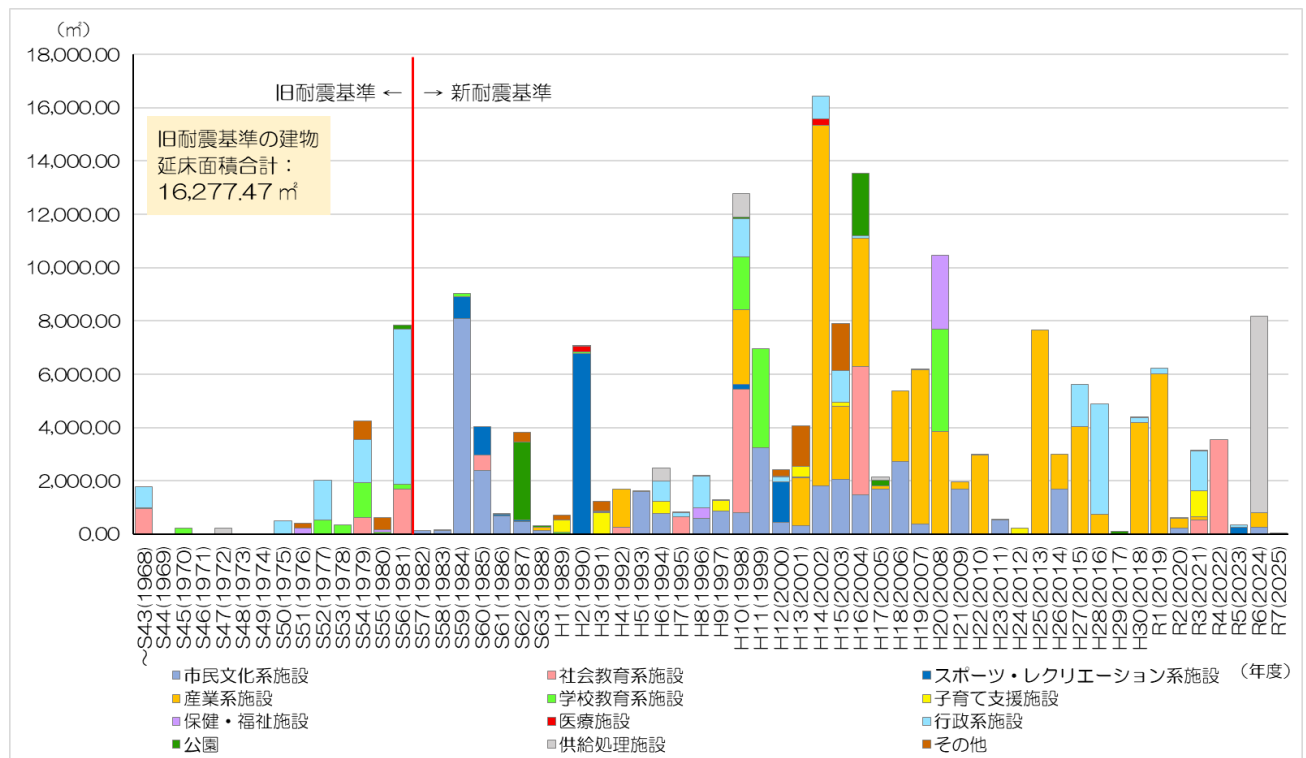
図2-1. 築年別整備状況

施設類型ごとにみると、各地区の集会施設等を含む市民文化系施設は昭和59（1984）年度から平成26（2014）年度と長期間にわたり、順次整備が進められてきました。市役所の本庁舎や、消防施設等を含む行政系施設には旧耐震基準の建物も残っており、建替え等の対策が必要な時期が到来しています。農業関係施設や企業誘致施設を含む産業系施設は、1990年代後半から継続的に整備が進められてきました。

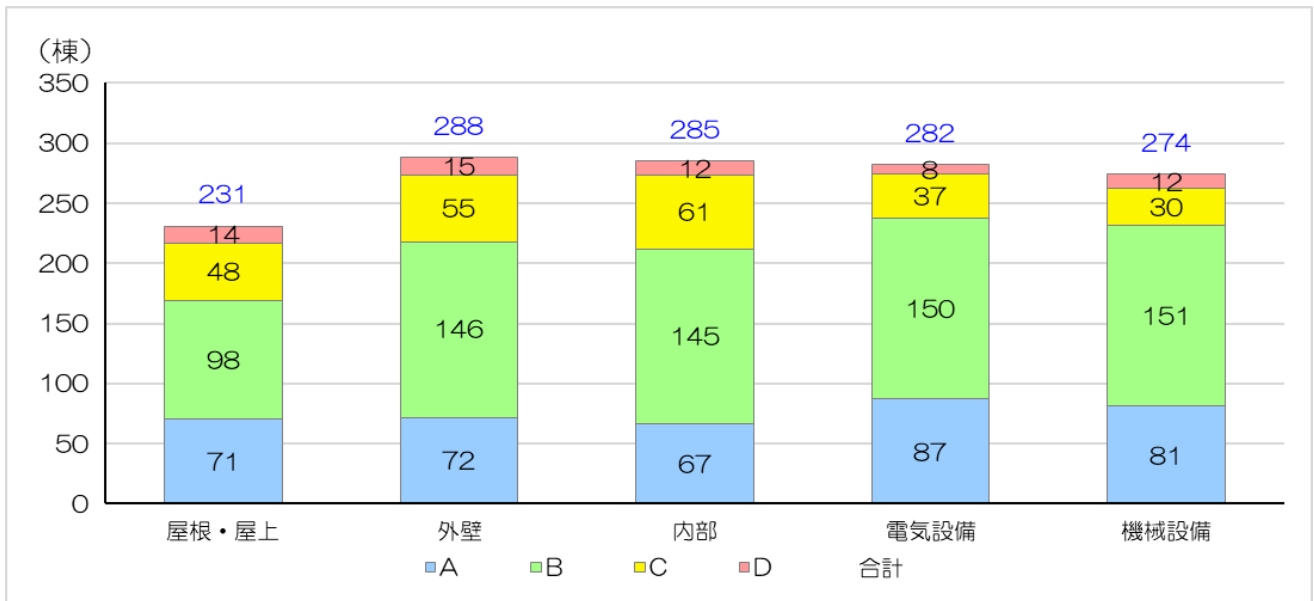
図 2-5. 各部位の評価結果

評価の対象とした5つの部位ごとに、評価結果を集計しました(図2-5)。建物によっては、電気設備や機械設備がない簡易的な倉庫や1階部分のみを別棟として管理している建物もあるため、部位ごとで合計数に差異が生じています。

経過年数での評価を原則とする内部仕上げ、電気設備、機械設備のうち、電気設備、機械設備についてはC判定もしくはD判定となっている建物がやや少なく、電気設備で45棟(全体の16.0%)、機械設備で42棟(全体の15.3%)となっています。一方、内部仕上げについては壁面や天井部分の損傷が認められる建物も多かったことから、C判定もしくはD判定となっている建物が73棟(全体の25.6%)となっています。

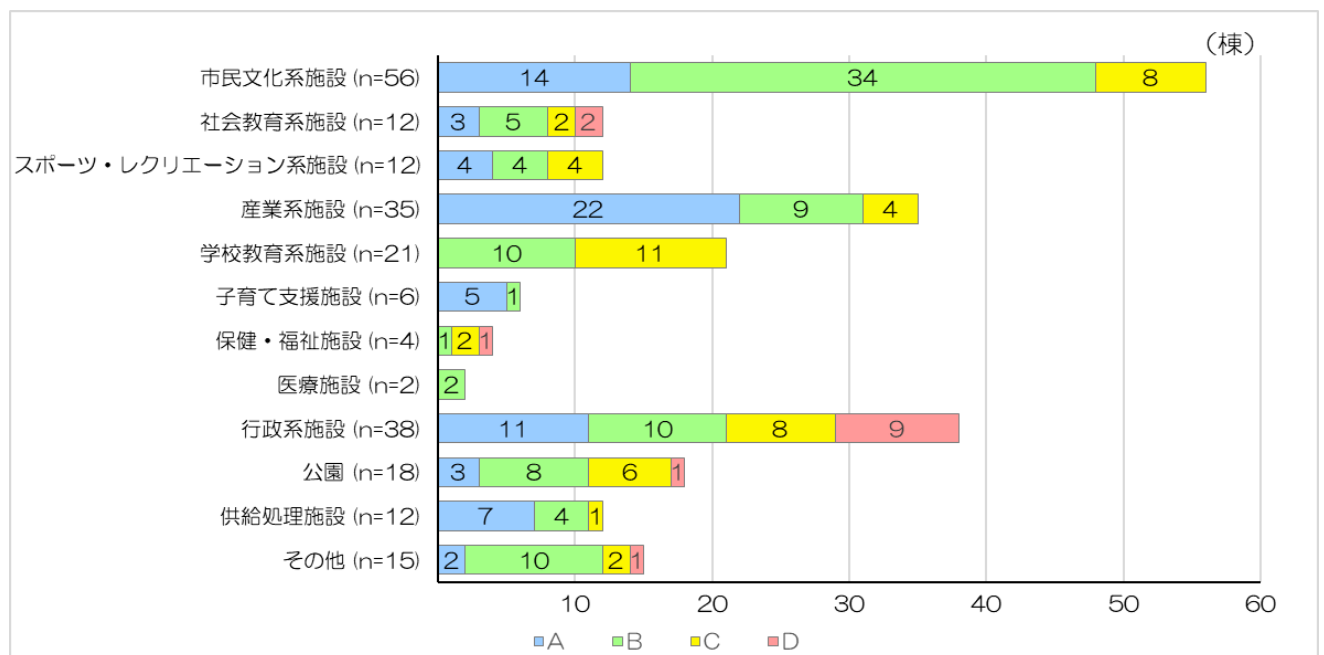
図 2-6. 施設類型ごとの評価結果 屋根・屋上

施設類型ごとに評価の内訳をみると、屋根・屋上については、築年数が古い建物が多い市民文化系施設、学校教育系施設、行政系施設でC判定もしくはD判定となっている建物が多くなっています（図 2-6）。

主な劣化事象は防水面の劣化や排水口の詰まり、コンクリートのひび割れ等となっており、市民文化系施設では名護市民会館の文化棟や福祉棟、学校教育系施設では各地区にある学校給食センターの一部の建物、行政系施設では名護市本庁舎において、雨漏りが発生している部分も見受けられています。

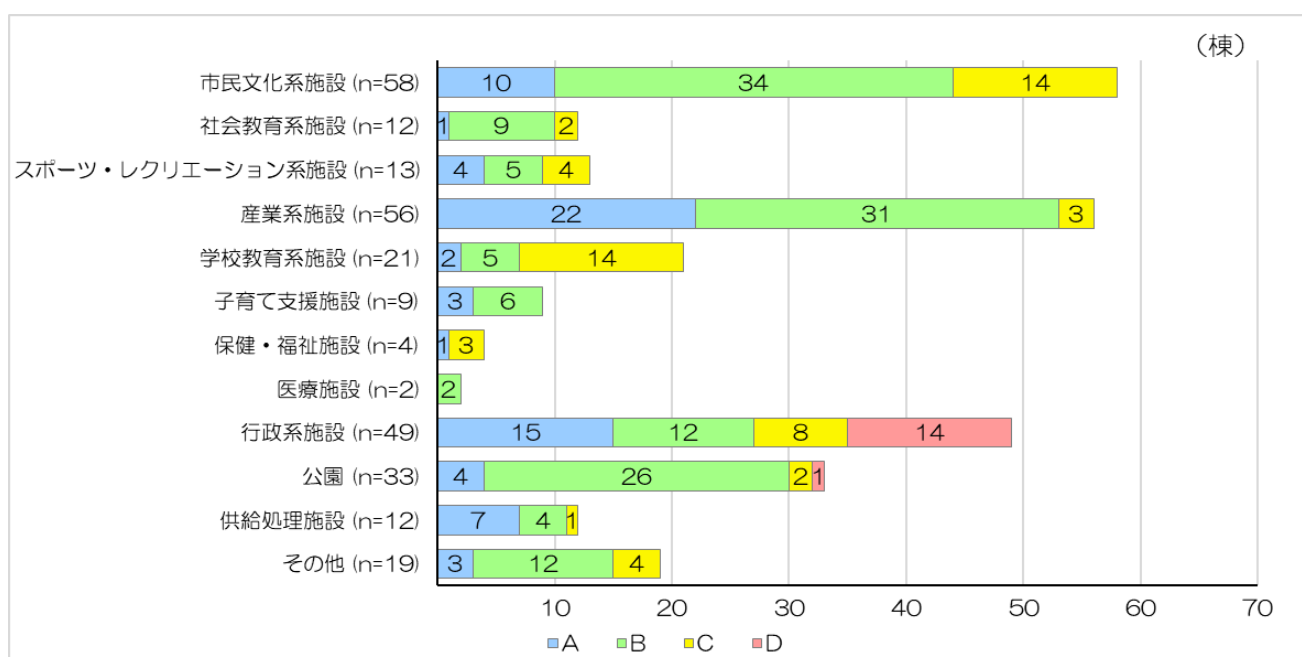
図2-7. 施設類型ごとの評価結果 外壁

外壁については、ひび割れや剥離が主な劣化事象となっており、屋根・屋上と同様に、築年数が古い建物が多い市民文化系施設、学校教育系施設、行政系施設でC判定もしくはD判定となっている建物が多くなっています（図2-7）。

学校教育系施設の各地区の学校給食センター、行政系施設の名護市本庁舎や環境センター、旧源河小学校、旧崎山図書館等においては、外壁の損傷が著しく、鉄筋が露出している部分も見受けられています。また、市民文化系施設の各区集会施設や産業系施設の各区の土づくりセンター、公園の名護自然動植物公園等、築20年前後の建物についても、外壁のひび割れや剥離等の劣化事象は見受けられています。

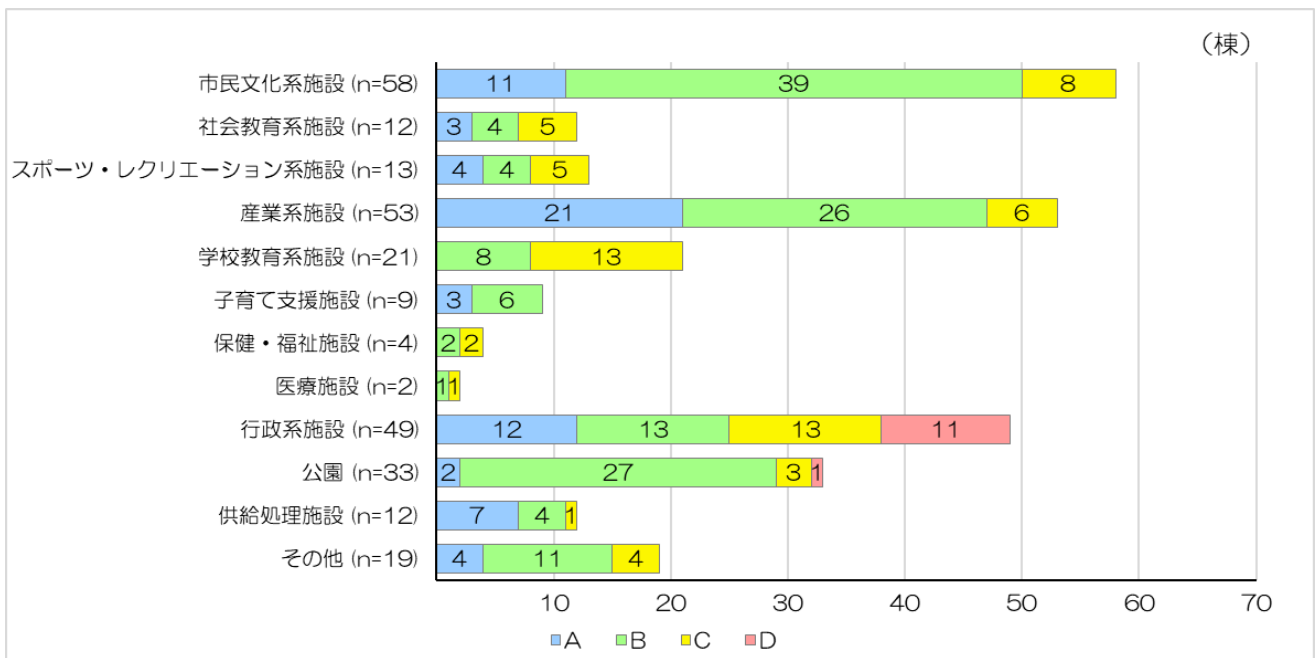
図 2-8. 施設類型ごとの評価結果 内部仕上げ

内部仕上げについては、他の部位と同様、学校教育系施設及び行政系施設でC判定もしくはD判定となっている建物が多くなっています（図2-8）。建物内部の壁や天井等の損傷、空調やトイレ等の設備の不具合等が主な劣化事象となっています。

築20年未満の比較的新しい建物においても、劣化事象は見受けられおり、空調やトイレの不具合は施設の運営に支障を来たす場合もあるため、これまでも各施設において必要に応じた修繕対応をおこなっています。

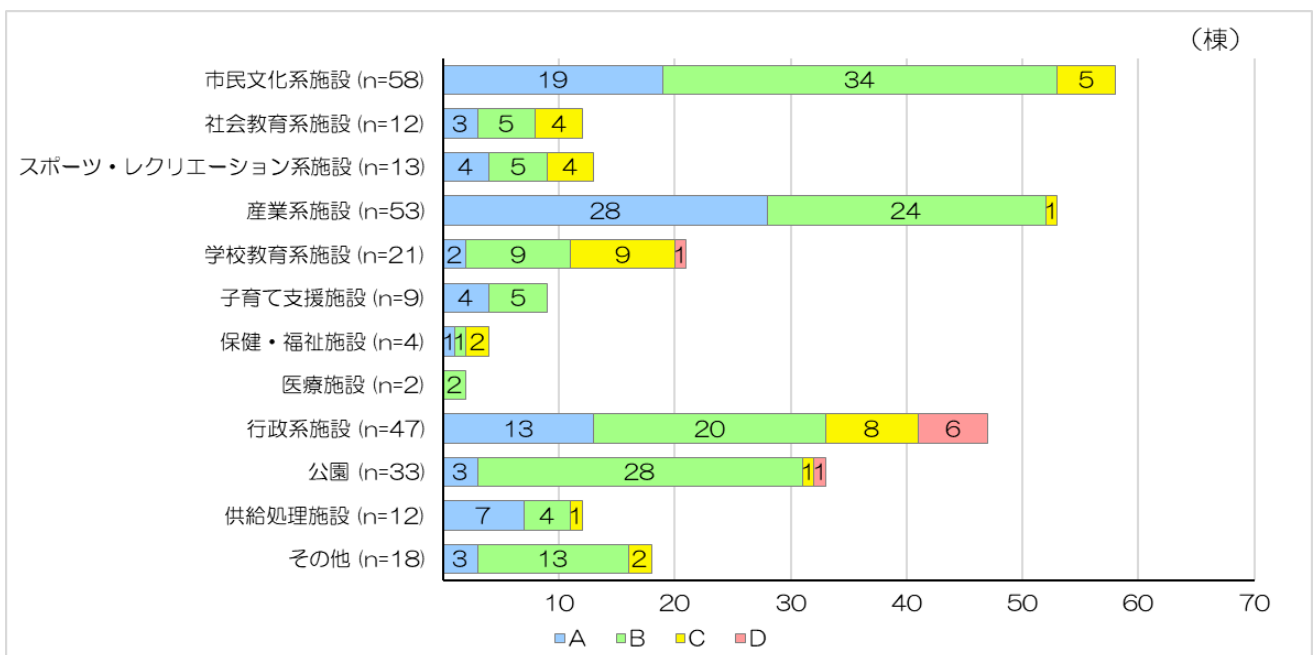
図 2-9. 施設類型ごとの評価結果 電気設備

電気設備及び機械設備においても、築年数が古い建物が多い学校教育系施設、行政系施設で C 判定もしくは D 判定となっている建物が多くなっています（図 2-9・2-10）。他の部位と比較すると C 判定もしくは D 判定となっている建物は少なくなっていますが、内部仕上げと同様に、A 判定もしくは B 判定となっている建物であっても、設備の機能上の不具合が発生している建物は見受けられています。

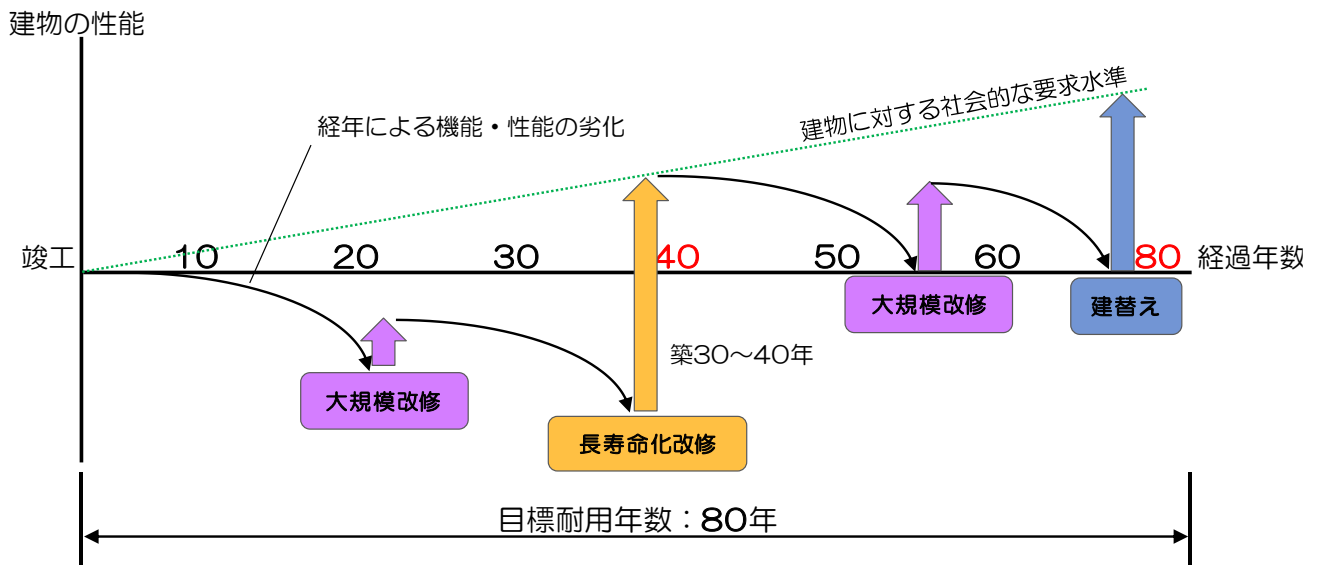
図 3-1. 長寿命化のイメージ図と主な改修内容

建築物は、躯体の健全性が確保されてはじめて長期に使用することが可能となります。躯体の健全性を測る指標としては、コンクリート中性化深さ、鉄筋の腐食度、コンクリート圧縮強度等があります。今後は、耐用年数を目安に次のページの表 3-2 に示すような詳細診断（躯体の健全性調査）を実施し、結果が良好な場合は長期に使用することとし、目標耐用年数を次のように設定します。

大規模改修	長寿命化改修	
経年劣化による損耗、機能低下に対する機能回復工事	経年劣化による機能回復工事と、耐用性、快適性、省エネ性を確保するための機能向上工事	
<ul style="list-style-type: none"> ・屋上防水改修 ・外壁改修 ・トイレ改修 ・内装改修 ・設備機器改修 ・劣化の著しい部位の修繕 ・故障、不具合修繕 等 	<ul style="list-style-type: none"> ・屋上防水改修 ・外壁改修 ・トイレ改修 ・内装改修 ・設備機器改修 ・劣化の著しい部位の修繕 ・故障、不具合修繕 等 	<ul style="list-style-type: none"> ・コンクリート中性化対策 ・鉄筋の腐食対策 ・バリアフリー改修 ・外壁、屋上の断熱化改修 ・省エネルギー機器への更新
